事故状況

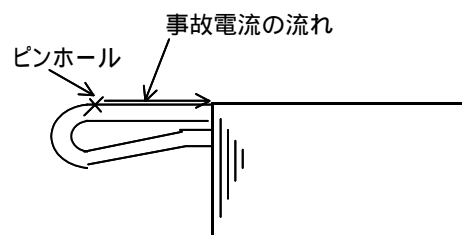
図1. 概略事故状況図

図1～2の様に反負荷側コイルエンド部に焼損痕が発生していました。
